## Neues von Etschel Brunnenservice GmbH

### Mechanische JET Master® Brunnenregenerierung für Verwaltungsgemeinschaft Boos - TB Reichau

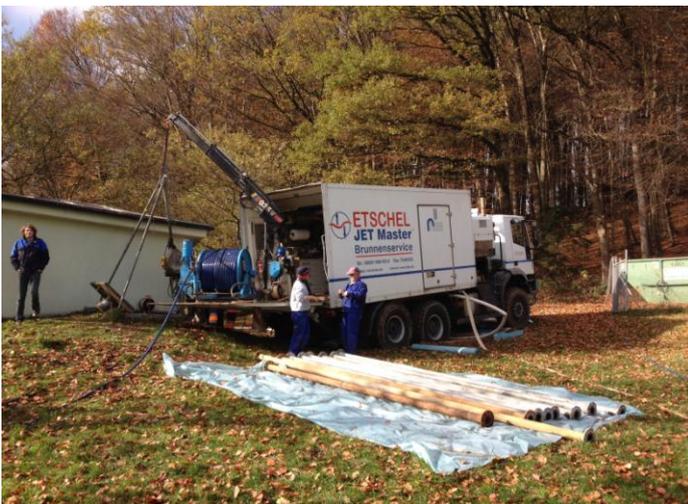
Die am 05.11.2013 vor Regenerierung durchgeführte TV Befahrung zeigte starke ocker- und manganhaltige Ablagerungen in den Filterschlitzten beginnend ab ca. – 34,34 m u.BK. Diese Ablagerungen verstärkten sich bis zum Ende der Filterstrecken bei – 45,47 m. Die Filterschlitzte waren zum Großteil geschlossen. Die OK Auflandung lag bei -49,30 m.

Die mechanische Regenerierung im DWI Verfahren mit dem JET Master® und nachfolgende Intensiventsandung reinigte den Brunnen tiefenwirksam bis hin zur Bohrlochwand. Bei der zum Ende der Maßnahme folgenden TV Befahrung waren die Filterschlitzte weitgehend frei. Nur vereinzelt konnten noch durch Schwebeteilchen belegte, jedoch nicht verstopfte Schlitzte festgestellt werden. Die Auflandung wurde soweit technisch möglich entfernt. Der Brunnenausbau ist für eine fortgesetzte Wasserentnahme intakt. Das Ergebnis der Probenahme nach Abschluß der Arbeiten am 15.11.13 war ebenfalls gemäß Bericht Labor Fa. Medicem vom 18.11.2013 unbedenklich.
