## Neues von Etschel Brunnenservice

### Brunnenmanagement der Mittbachgruppe

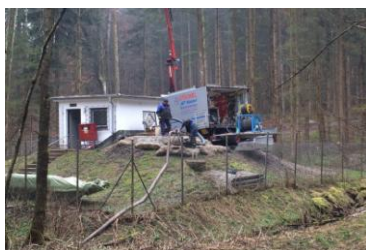
Der Brunnen 3 wurde schließlich bis zur technischen Sandfreiheit entsandet. Setzungen beim Filterkies unterstützen die Vermutung der mangelhaften Entwicklung nach Neubohrung.

Der Brunnen 3 zeigte nach der **JET Master®** Nachentwicklung und Abschlusspumpversuch eine um 59% höhere spezifische Ergiebigkeit bei gut 2 m weniger Absenkung im Vergleich zur Neubohrung. Auf den Wiedereinbau der Saugstromsteuerung wurde verzichtet. Um die Scheuerstellen im Ausbau nicht weiter zu vertiefen, wurden die Steigleitungen mit

Rollenzentrierungen versehen. Nach Probenahme und Vorliegen der einwandfreien mikrobiologischen Befunde konnten die Brunnen wieder ans Netz gehen.
